ビックリートの健全度追跡調査結果報告書

(和歌山県 K 市 U 地区)

2023 年 12 月

ビックリート製品協会

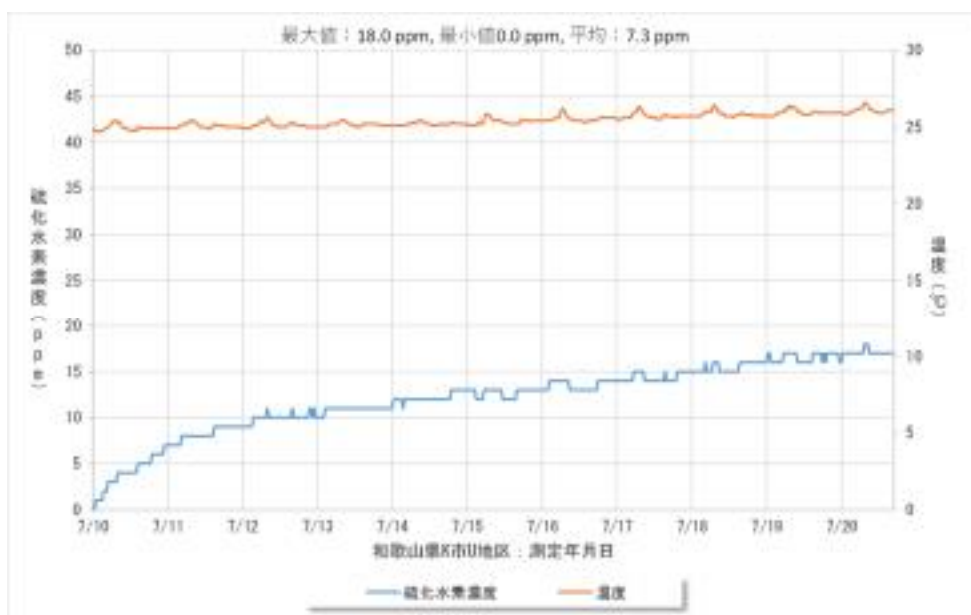
図 2 硫化水素濃度連続測定結果
(2023年7月10日～2023年7月21日)

硫化水素濃度の測定結果を図 2 に示す。測定期間中における硫化水素濃度の最大値は、18.0ppm、最小値は0ppm、平均値は7.3ppm となり、平均温度は25.7 となった。

気相部の平均硫化水素濃度は 7.3ppm であった。

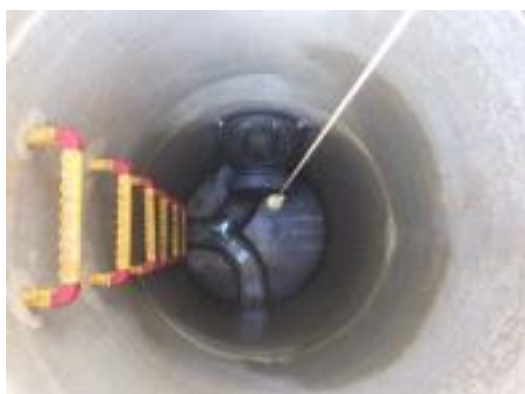
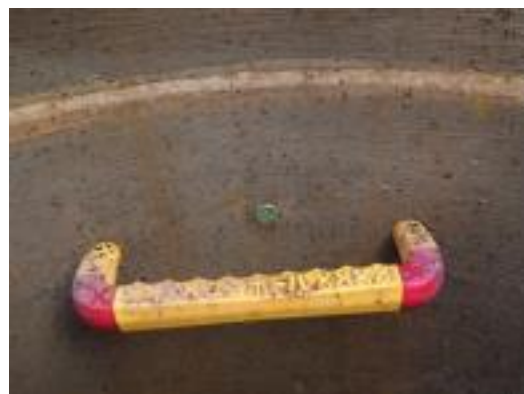
写真 3 マンホール内面状況(その1) 写真 4 マンホール内面状況(その2)

目視による製品の外観調査の結果、マンホール内面に腐食の発生は確認されず、腐食深さは0mmであった。マンホール内面の状況を写真 3と写真 4に示す。

マンホール内面の外観性状には，腐食の発生などの異常は認められず，コンクリートの腐食深さは 0mm で，良好な供用状態にあることを確認した。

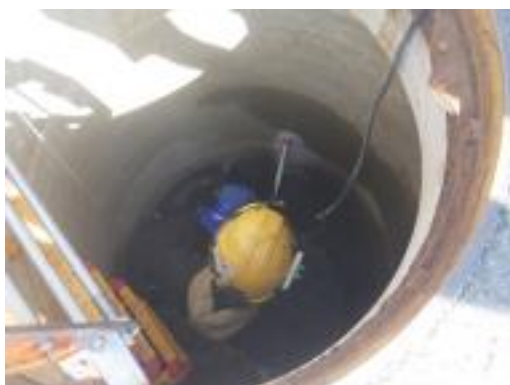
写真 5 コア供試体の採取状況

マンホール本体より，鉄筋の影響を受けない部分から EPMA 分析用のコア供試体を採取した。コア供試体は直径 15mm×深さ 30mm 程度とし，マンホールの壁厚を突き抜けないように採取した。コア供試体採取跡の補修には，ビック剤入りの速硬性モルタルを使用した。ビック剤入りの速硬性モルタルの強度は，マンホール本体強度（設計基準強度 35N/mm²）と同程度の強度を有している。

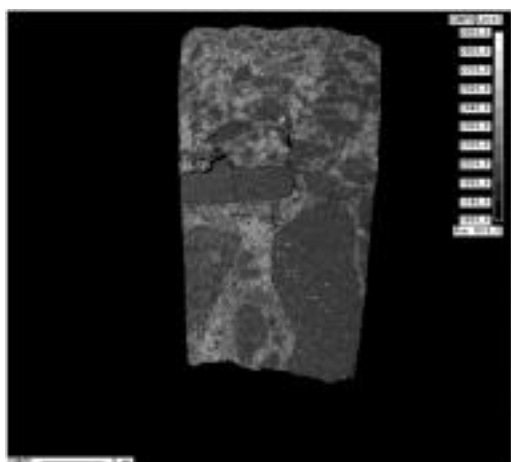
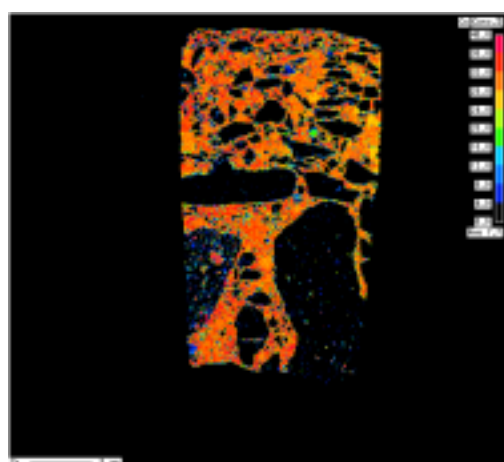
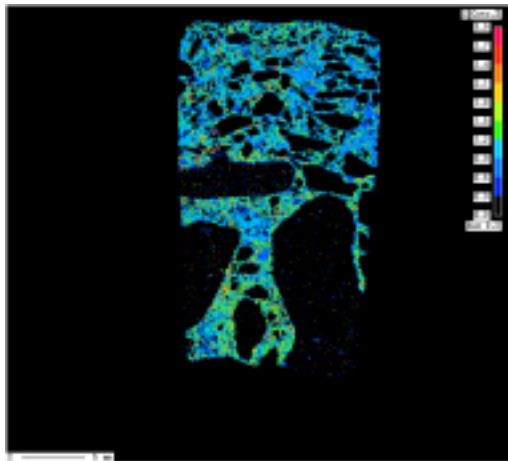
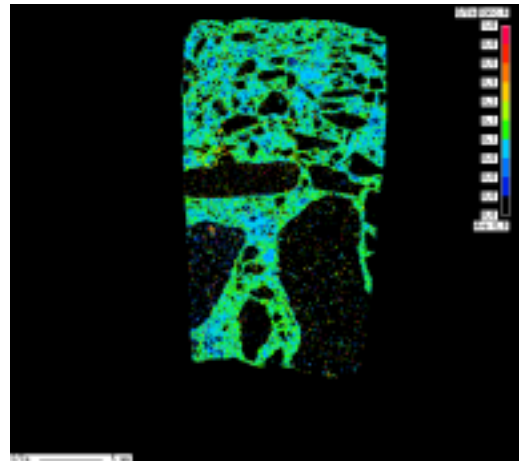
現場から採取したコアを用いて行った EPMA 分析結果を，組成像，カルシウム分布，硫黄分布，硫黄とカルシウムとして写真 - 7 ~ 10 に示す。また，コンクリートの劣化因子を表 2 に示す。

カルシウム溶脱深さ (mm)	0.0
硫黄侵入深さ (mm)	0.0
硫黄侵入速度 (mm/年)	0.0
腐食生成物状況	なし

EPMA 分析の結果，硫化水素は発生していたものの，カルシウムの溶脱や硫黄侵入深さについては 0mm と問題なかった。また，腐食生成物も特に見当たらなかった。以上から，ビックリートの防菌効果は持続しているものと考えられる。
