ビックリートの健全度追跡調査結果報告書

(三重県 M 市内)

2023 年 12 月

ビックリート製品協会

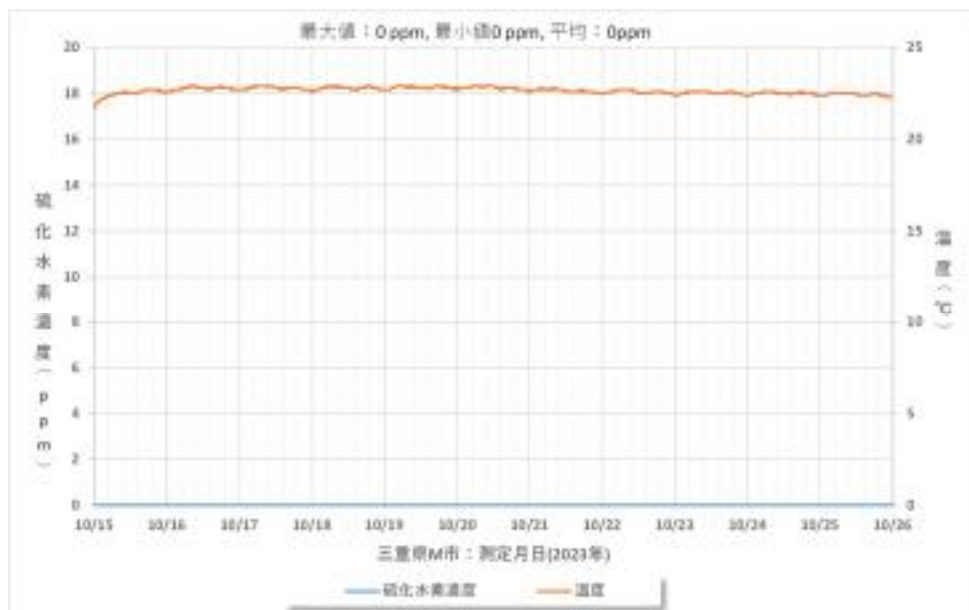
図 2 硫化水素濃度連続測定結果
(2023年10月15日～2023年10月26日)

気相部の硫化水素濃度の測定結果を図 2 に示す。当該現場の硫化水素の発生は認められなかった。なお、マンホール内の平均温度は 22.7 となった。

気相部の平均硫化水素濃度は 0ppm であった。

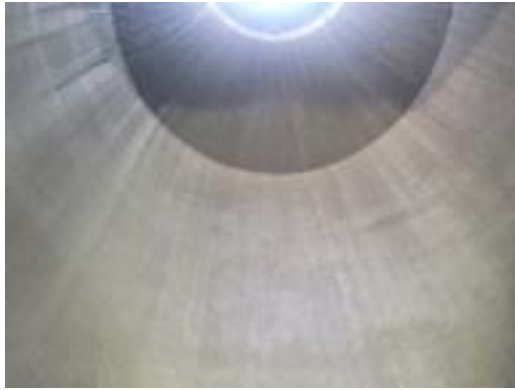
写真 3 マンホール内面状況

目視による製品の外観調査の結果、管路の内面にコンクリートの腐食の発生は確認されず、腐食深さは0mmであった。マンホール内面の状況を写真 3と写真 4に示す。

マンホール内面の外観性状には，腐食の発生などの異常は認められず，コンクリートの腐食深さは 0mm で，良好な供用状態にあることを確認した。

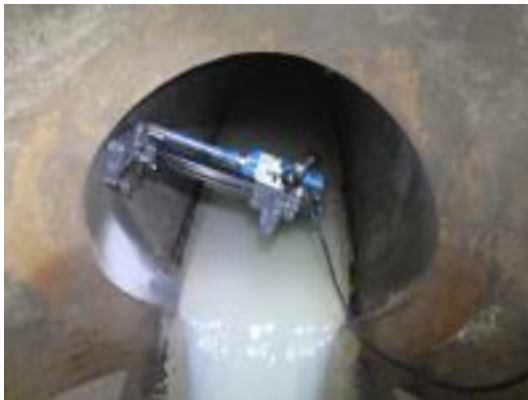
写真 5 コア供試体の採取状況

コア供試体の採取状況と採取跡の補修状況を写真 5 と写真 6 に示す。なお、管表面の斑点状のものは、汚泥や汚物の付着物である。

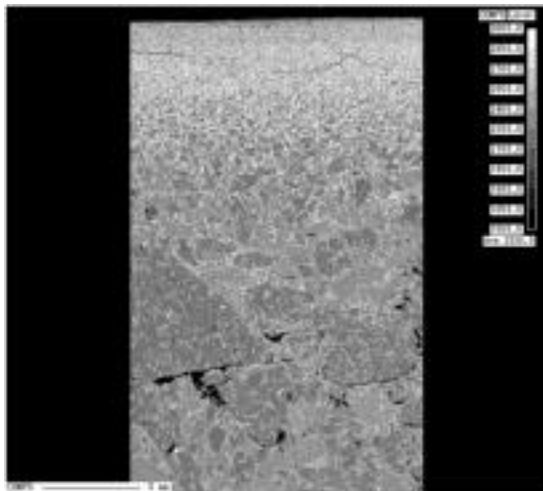
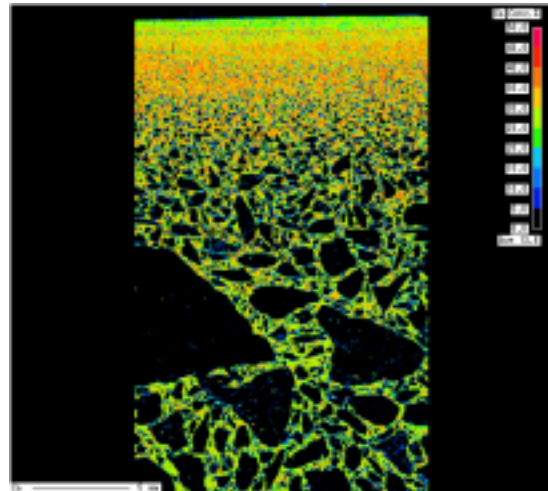
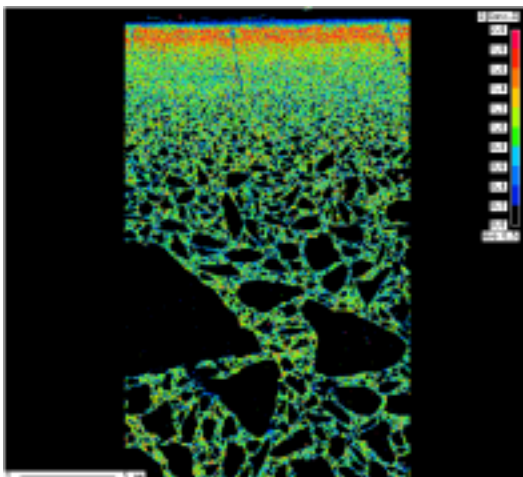
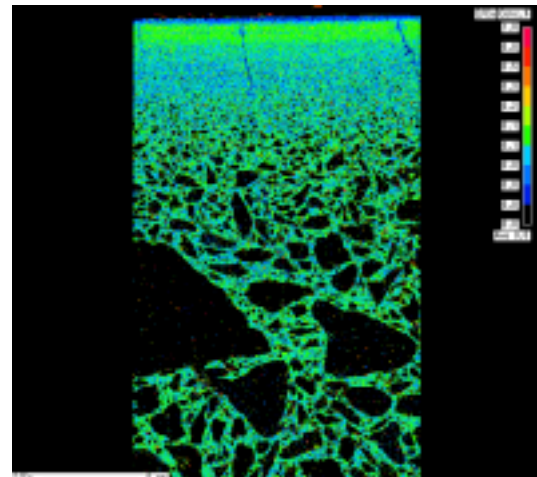
カルシウム溶脱深さ (mm)	0.6
硫黄侵入深さ (mm)	1.6
硫黄侵入速度 (mm/年)	0.11
腐食生成物状況	モノサルフェート

EPMA 分析の結果、コンクリート表面でのカルシウムの溶脱は 0.6 mm、硫黄の侵入深さは 1.6 mm と僅かに認められたが、腐食生成物は、モノサルフェートで二水石膏が生じおらず、硫黄侵入速度 0.11mm/年であることから、ビッコリートの防菌効果は持続しているものと考えられる。
