ビックリート（下水道用耐食性コンクリート）製品の
現場追跡調査結果報告書
(概要版)

平成 30 年 7 月

ビックリート製品協会

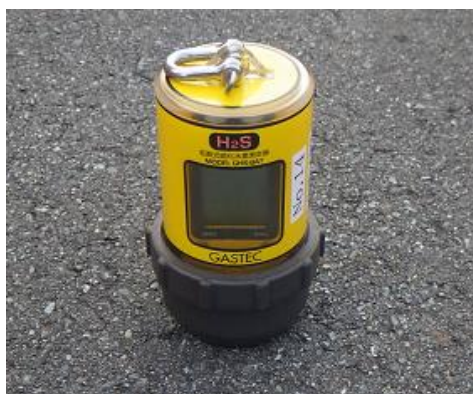
写真-4 硫化水素濃度測定器

計測器は、硫化水素ガスの濃度を無人で連続的に計測するデータロガーを備えた検出器（表-2、写真-4）を用いた。計測器は、マンホール内のステップから写真-5に示す様に吊下げ、データのロギングは5分毎とし、連続して1～2週間計測した。

測定原理	定電位電解式
測定内容	硫化水素ガス
測定範囲	0～1000ppm
外形寸法	直径：89mm
	高さ：148mm
	重量：390g

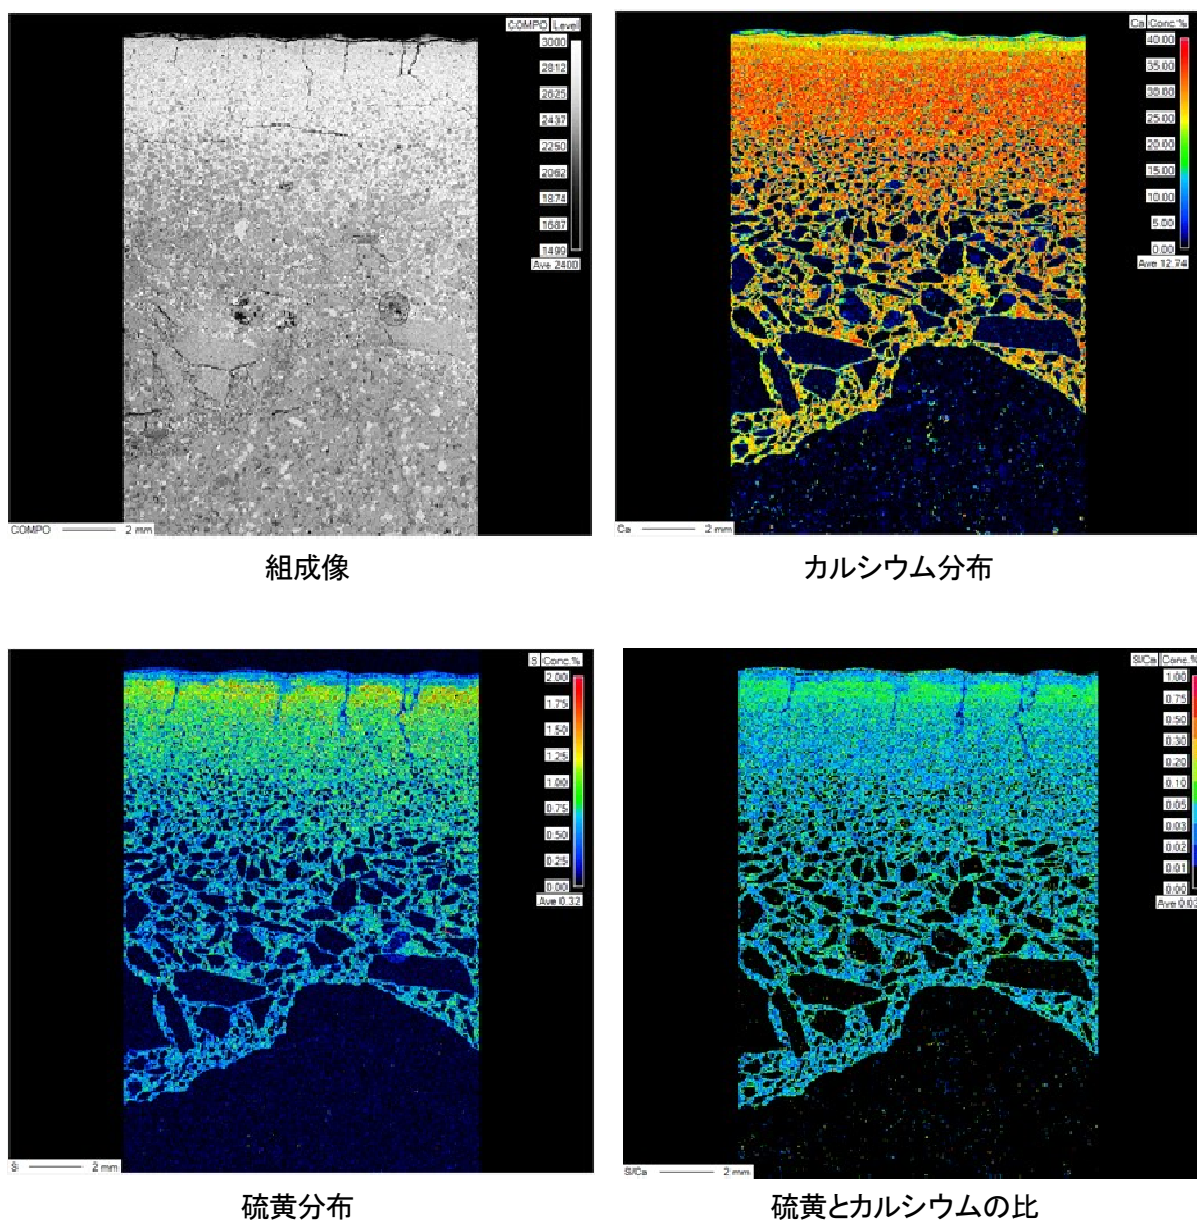
図-4 EPMA分析結果の一例

硫黄侵入深さの測定にはEPMA分析を用いた。EPMA分析とは、コンクリート中の硫黄の侵入深さや、カルシウム濃度などを電子線マイクロアナライザ（Electron Probe Micro Analyzer）によって測定するものである。EPMA分析は、硫黄の侵入深さによって劣化速度が推定できると共に、カルシウム濃度によってコンクリートの健全度を評価することができる。

EPMA分析結果（組成像、カルシウム分布、硫黄分布、硫黄とカルシウムの比）の一例を図-4に示す。また、各調査現場のカルシウム溶脱深さ（mm）、硫黄侵入深さ（mm）、硫黄侵入深さと供用年数の関係から求めた硫黄侵入速度（mm/年）、腐食生成物を表-4に示す。
