管渠、マンホールの耐久化へ

下水施設の腐食を抑制 ビックリート

採用実績20万トン以上

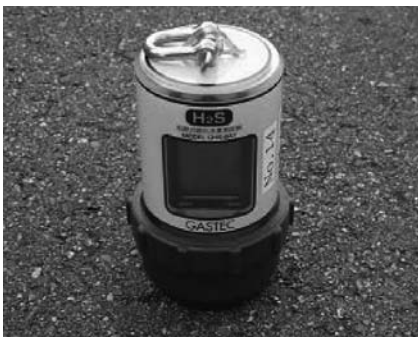
硫化水素濃度測定器

①気相部の平均硫化水素濃度と温度の計測(調査対象施設内に拡散式連続硫化水素濃度測定器を設置し、平均硫化水素濃度と温度を計測した)。
