ビックリートの健全度追跡調査結果報告書

(和歌山県 K 市 F 地区)

2023 年 12 月

ビックリート製品協会

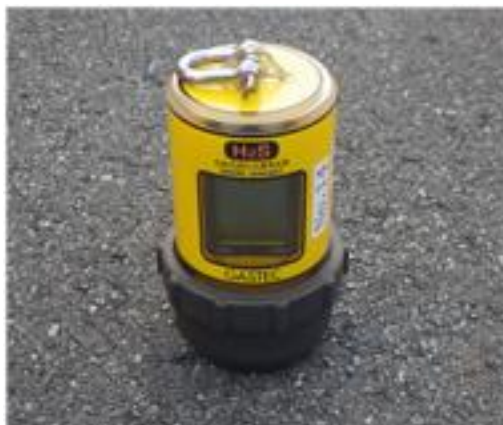
写真 1 硫化水素測定器

計測器は、硫化水素ガスの濃度を無人で連続的に計測するデータロガー機能を備えた検出器を用いた。（写真 1 参照）

名 称 : 拡散式硫化水素測定器

測定原理 : 定電位電解式

測定内容 : 硫化水素ガス

測定範囲 : 0 ~ 1000ppm

外形寸法 : 直径 89mm × 高さ 148mm 重量 390g

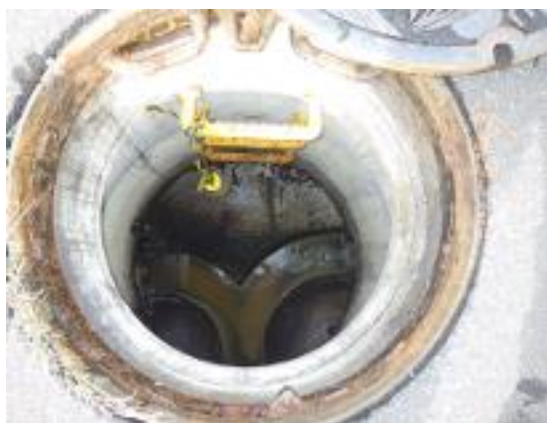
写真 2 硫化水素測定器の設置方法(例)

設置方法:マンホール内のステップに、脱落等が生じない様に紐などで吊下げた。
(写真 2参照)

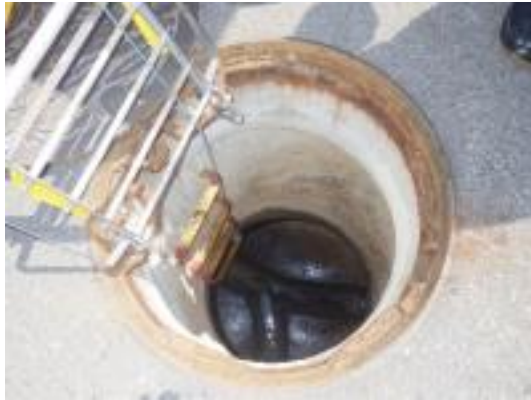
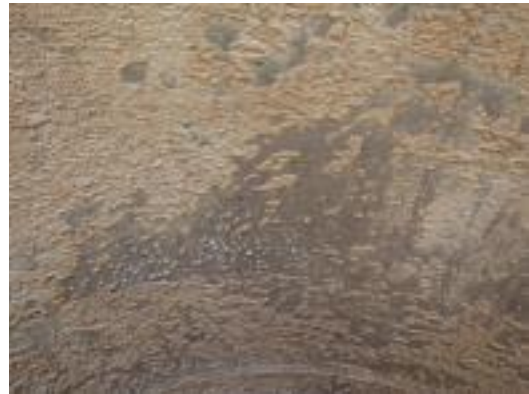
写真 3 マンホール内面状況（その 1） 写真 4 マンホール内面状況（その 2）

目視による製品の外観調査の結果、マンホール内面のコンクリートに腐食の発生は確認されず、腐食深さは0mmであった。マンホール内面の状況を写真 3と写真 4に示す。

マンホール内面の外観性状には、表面に固着物は見られたが、コンクリートの腐食深さは 0mm で、良好な供用状態にあることを確認した。

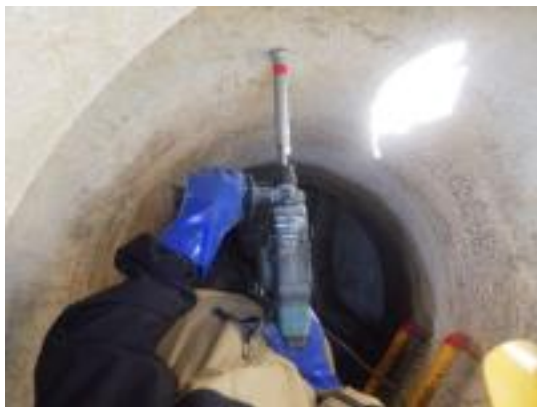
写真 5 コア供試体の採取状況

マンホール本体より，鉄筋の影響を受けない部分から EPMA 分析用のコア供試体を採取した。コア供試体は直径 15mm×深さ 30mm 程度とし，マンホールの壁厚（75mm）を突き抜けないように採取した。コア供試体採取跡の補修には，ビック剤入りの速硬性モルタルを使用した。ビック剤入りの速硬性モルタルの強度は，マンホール本体強度（設計基準強度 35N/mm^2 ）と同程度の強度を有している。
