# ビックリートの健全度追跡調査結果報告書

(福岡県 K 市内)

2023 年 12 月

ビックリート製品協会

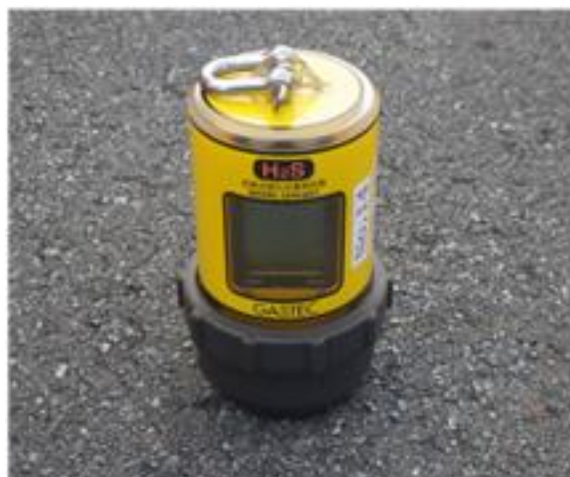
写真 1 硫化水素測定器

計測器は、硫化水素ガスの濃度を無人で連続的に計測するデータロガー機能を備えた検出器を用いた。（写真 1 参照）

名 称: 拡散式硫化水素測定器

測定原理: 定電位電解式

測定内容: 硫化水素ガス

測定範囲: 0～1000ppm

外形寸法: 直径 89mm × 高さ 148mm 重量 390g

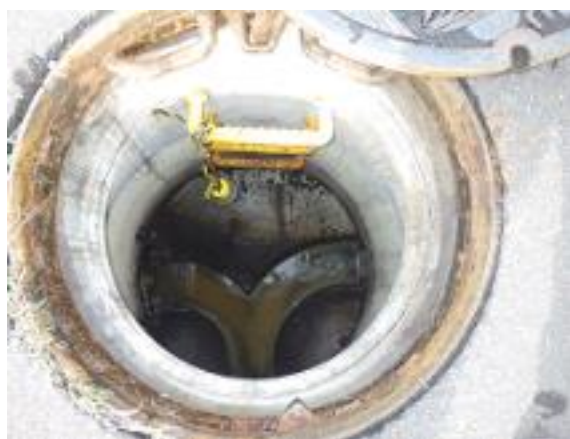
写真 2 硫化水素測定器の設置方法(例)

設置方法:マンホール内のステップに,脱落等が生じない様に紐などで吊下げた。  
(写真 2参照)

データのロギングは10分毎とし,1~2週間連続して計測した。  
計測後のデータは,硫化水素ガス濃度と温度を経過時間のX-Yチャートに示し,平均硫化水素ガス濃度とピーク時の濃度を示す。

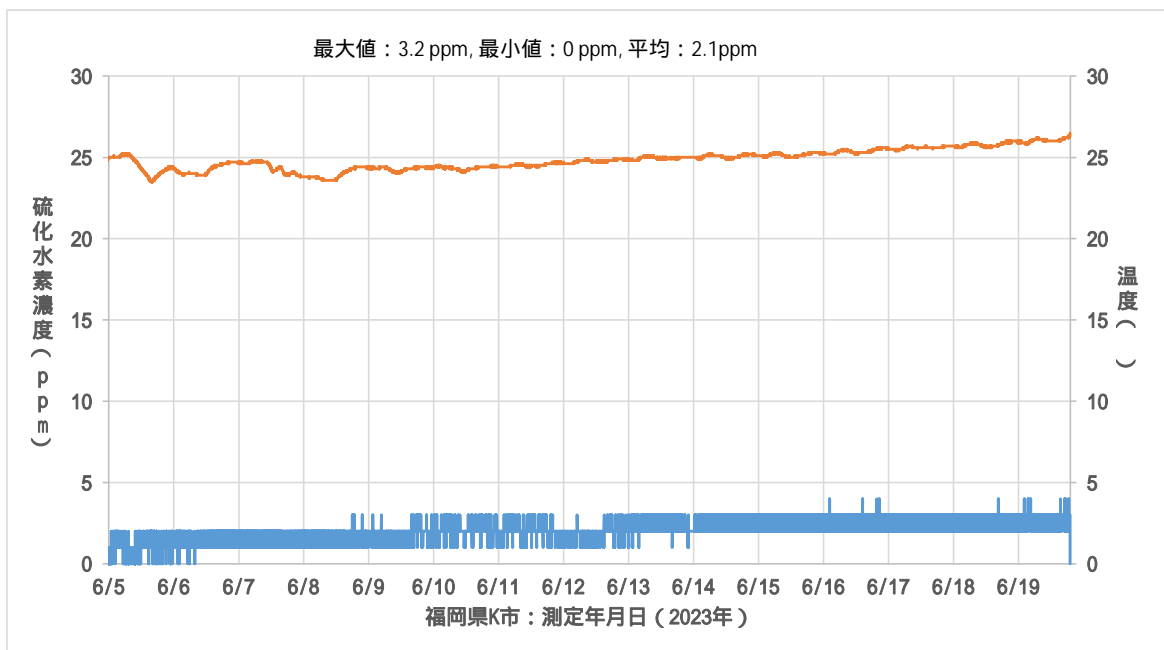
図 2 硫化水素濃度連続測定結果  
(2023年6月5日~2023年6月20日)

硫化水素濃度の測定結果を図 2 に示す。本測定期間中における硫化水素濃度は、最大値 3.2ppm、最小値 0.0ppm、平均値 2.1ppm、平均温度は 24.8 であった。

気相部の平均硫化水素濃度は 2.1ppm であった。

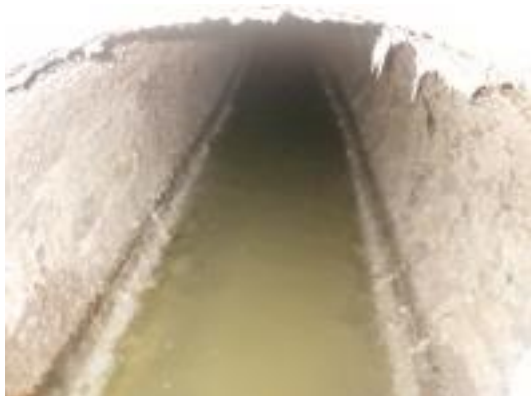
写真 3 下水道管の内面状況 (その1)

目視による製品の外観調査の結果、下水道管内面にコンクリートの腐食は確認されなかったため、腐食深さは0mmとした。管路には、汚泥付着物が固着しているが、削り出した表面は健全であった。写真 3と写真 4にマンホール内面の状況を示す。

下水道管内面は、コンクリートの腐食の発生は認められなかったため、腐食深さは 0mm とした。

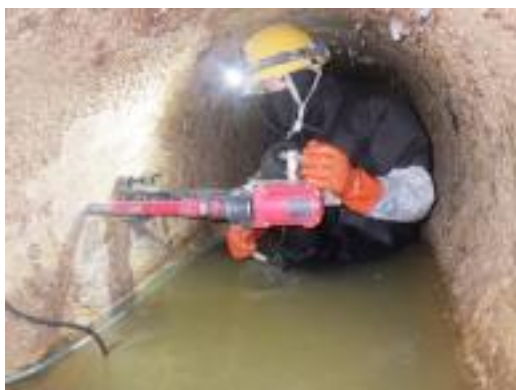
写真 5 コア供試体の採取状況

下水道管本体より，鉄筋の影響を受けない部分から EPMA 分析用のコア供試体を採取した。コア供試体は直径 15mm×深さ 30mm とし，管厚を突き抜けないように採取した。コア供試体採取跡の補修には，ビック剤入りの速硬性モルタルを使用した。ビック剤入りの速硬性モルタルの強度は，マンホール本体強度（設計基準強度 35N/mm<sup>2</sup>）と同程度の強度を有している。

コア供試体の採取状況と採取跡の補修状況は，写真 5 と写真 6 に示すとおりである。
