ビックリートの健全度追跡調査結果報告書

(佐賀県 K 市内)

2023 年 12 月

ビックリート製品協会

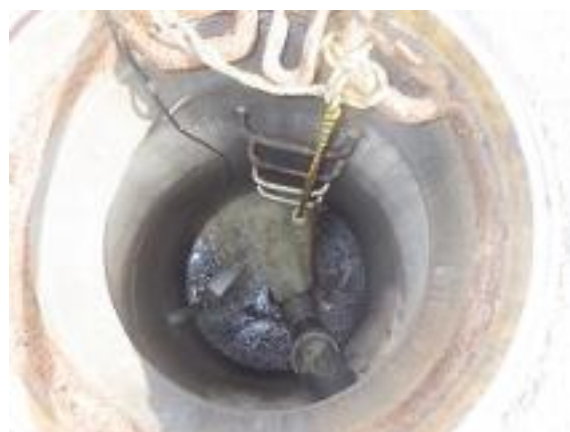
写真 2 硫化水素測定器の設置方法

設置方法:マンホール内のステップに、脱落等が生じない様に紐などで吊下げた。
(写真 2参照)

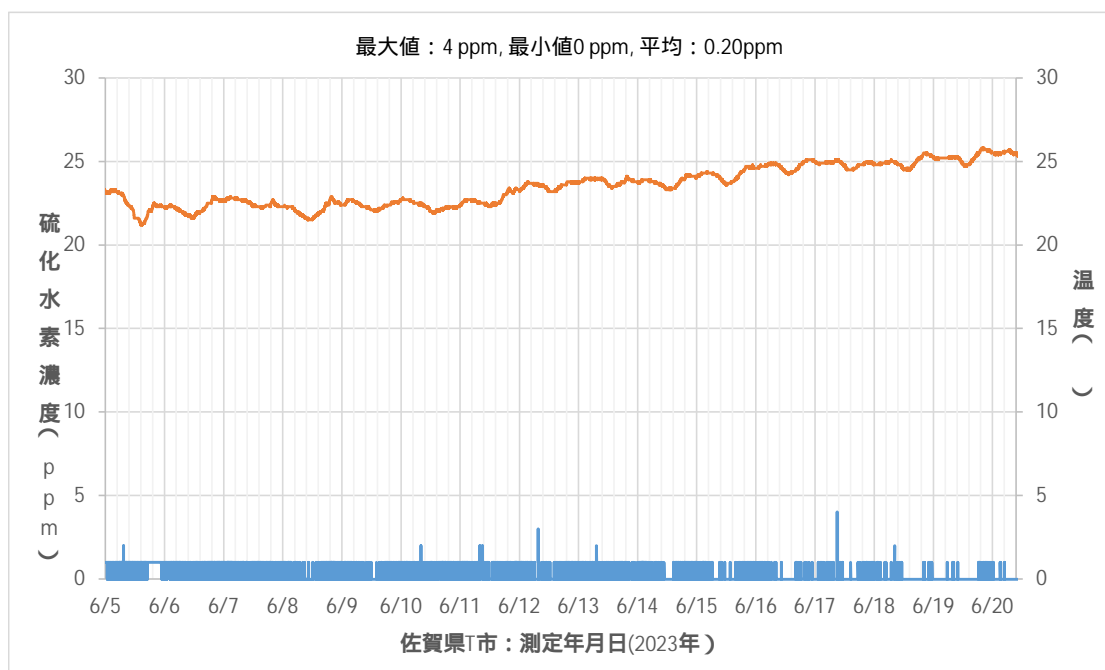
図 2 硫化水素濃度連続測定結果
(2023年6月5日~2023年6月20日)

硫化水素濃度の測定結果を図 2 に示す。当該現場の硫化水素濃度は、最大値 4.0ppm , 最小値 0ppm , 平均値 0.2ppm で、平均温度は 23.5 であった。

気相部の平均硫化水素濃度は、0.2 ppm であった。

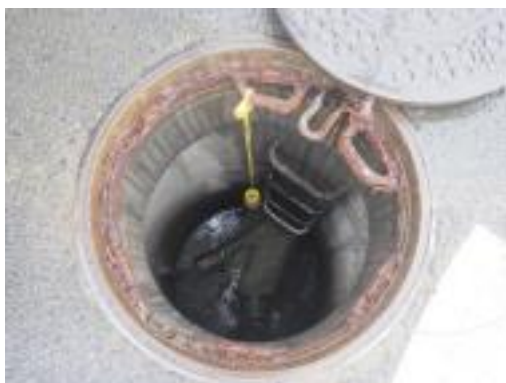
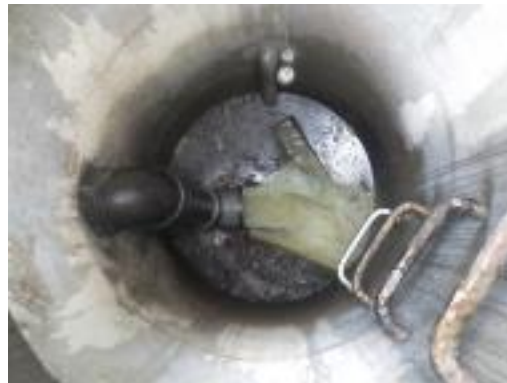
写真 3 マンホール内面状況 (その1) 写真 4 マンホール内面状況 (その2)

目視によるコンクリートの外観調査の結果、マンホール内面に腐食の発生は確認されず、腐食深さは0mmであった。マンホール内面の状況を写真 3 と写真 4 に示す。

マンホール内面の外観性状には、腐食の発生などの異常は認められず、コンクリートの腐食深さは 0mm で、良好な供用状態にあることを確認した。

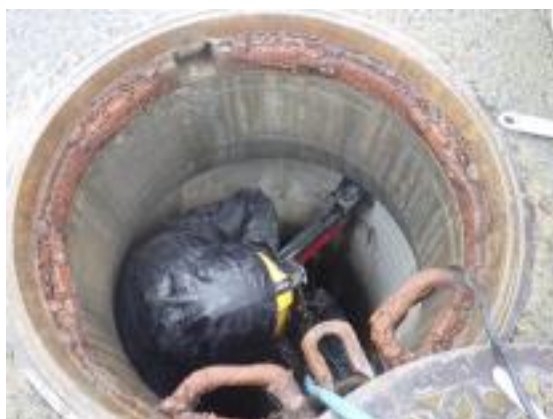
写真 5 コア供試体の採取状況

マンホール本体より，鉄筋の影響を受けない部分から EPMA 分析用のコア供試体を採取した。コア供試体は直径 15mm×深さ 30mm とし，マンホールの壁厚を突き抜けないように採取した。コア供試体採取跡の補修には，ビック剤入りの速硬性モルタルを使用した。ビック剤入りの速硬性モルタルの強度は，マンホール本体強度（設計基準強度 35N/mm²）と同程度の強度を有している。

コア供試体の採取状況と採取跡の補修状況は，写真 5 と写真 6 に示すとおりである。
