ビックリートの健全度追跡調査結果報告書

(埼玉県 K 市 N 地区)

2023 年 12 月

ビックリート製品協会

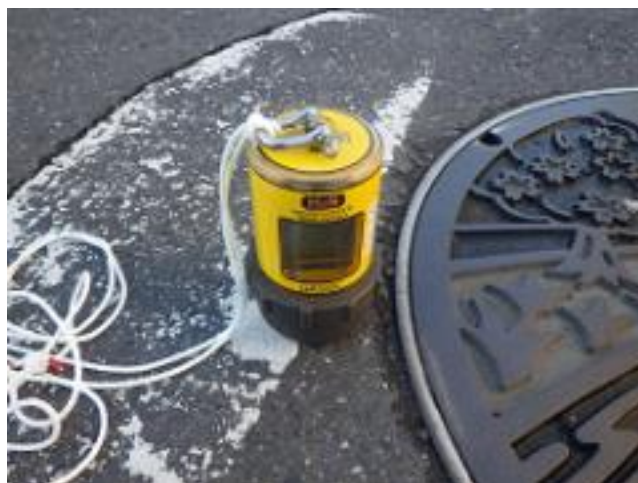
写真 1 硫化水素測定器

計測器は、硫化水素ガスの濃度を無人で連続的に計測するデータロガー機能を備えた検出器を用いた。（写真 1 参照）

名 称: 拡散式硫化水素測定器

測定原理: 定電位電解式

測定内容: 硫化水素ガス

測定範囲: 0～1000ppm

外形寸法: 直径 89mm×高さ 148mm 重量 390g

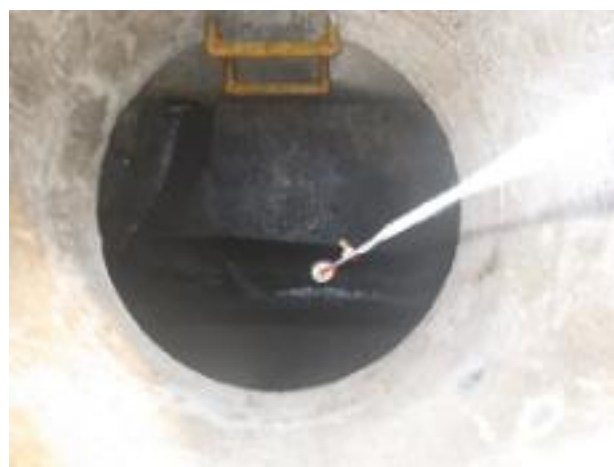
写真 2 硫化水素測定器の設置方法

設置方法: マンホール内のステップに, 脱落等が生じない様に紐などで吊下げた。

データのロギングは5分毎とし, 2週間連続して計測した。

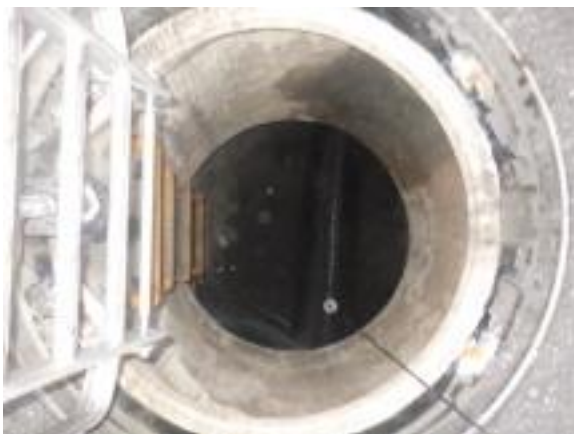
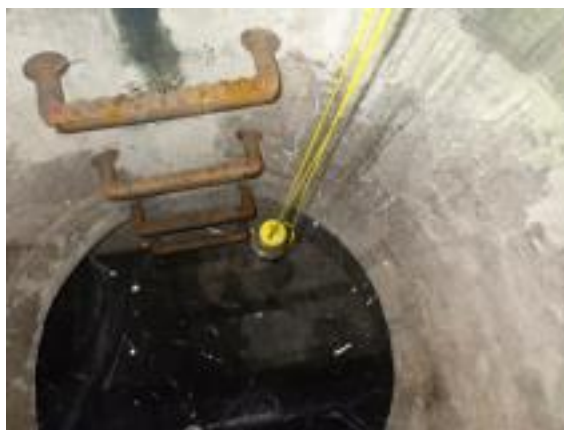
写真 3 マンホール内面状況 (その1) 写真 4 マンホール内面状況 (その2)

目視による製品の外観調査の結果，マンホール内面に腐食の発生は確認されず，腐食深さは0mmであった。マンホール内面の状況を写真 3と写真 4に示す。

マンホール内面の外観性状には，腐食の発生などの異常は認められず，コンクリートの腐食深さは 0mm で，良好な供用状態にあることを確認した。

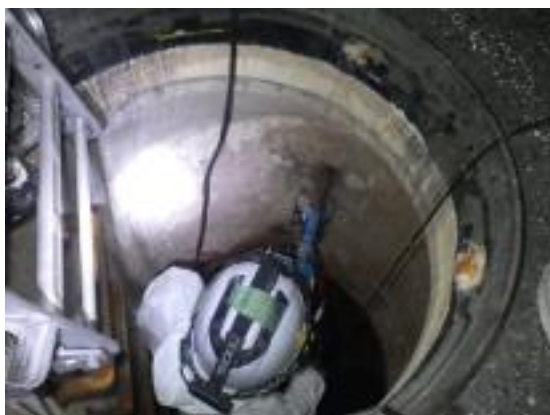
写真 5 コア供試体の採取状況

マンホール本体より，鉄筋の影響を受けない部分から EPMA 分析用のコア供試体を採取した。コア供試体は直径 15mm×深さ 30mm とし，マンホールの壁厚 (75mm) を突き抜けないように採取した。コア供試体採取跡の補修には，ビック剤入りの速硬性モルタルを使用した。ビック剤入りの速硬性モルタルの強度は，マンホール本体強度 (設計基準強度 35N/mm²) と同程度の強度を有している。なお，コア供試体の採取状況と採取跡の補修状況は写真 5と写真 6に示すとおりである。
