ビックリートの健全度追跡調査結果報告書

(北海道 S 市内)

2023 年 12 月

ビックリート製品協会

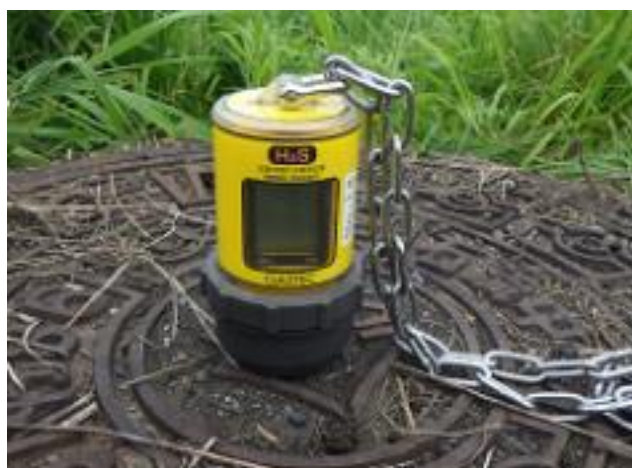
写真 1 硫化水素測定器

計測器は、硫化水素ガスの濃度を無人で連続的に計測するデータロガー機能を備えた検出器を用いた。（写真 1 参照）

名 称: 拡散式硫化水素測定器

測定原理: 定電位電解式

測定内容: 硫化水素ガス

測定範囲: 0～1000ppm

外形寸法: 直径 89mm×高さ 148mm 重量 390g

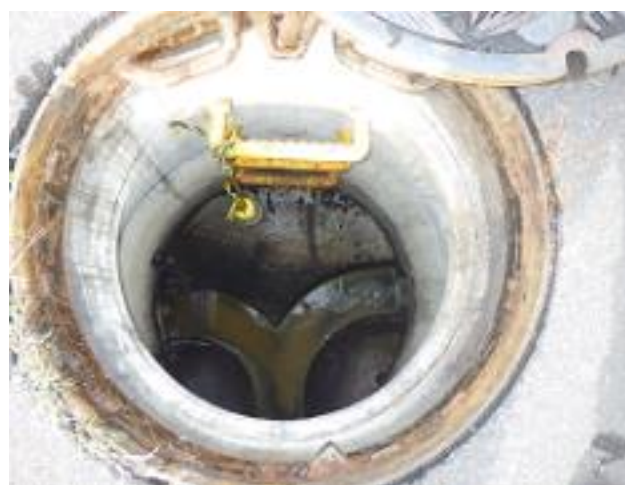
写真 2 硫化水素測定器の設置方法

設置方法: マンホール内のステップに, 脱落等が生じない様に紐などで吊下げた。

(写真 2参照)

データのロギングは 10 分毎とし, 1～2 週間連続して計測した。

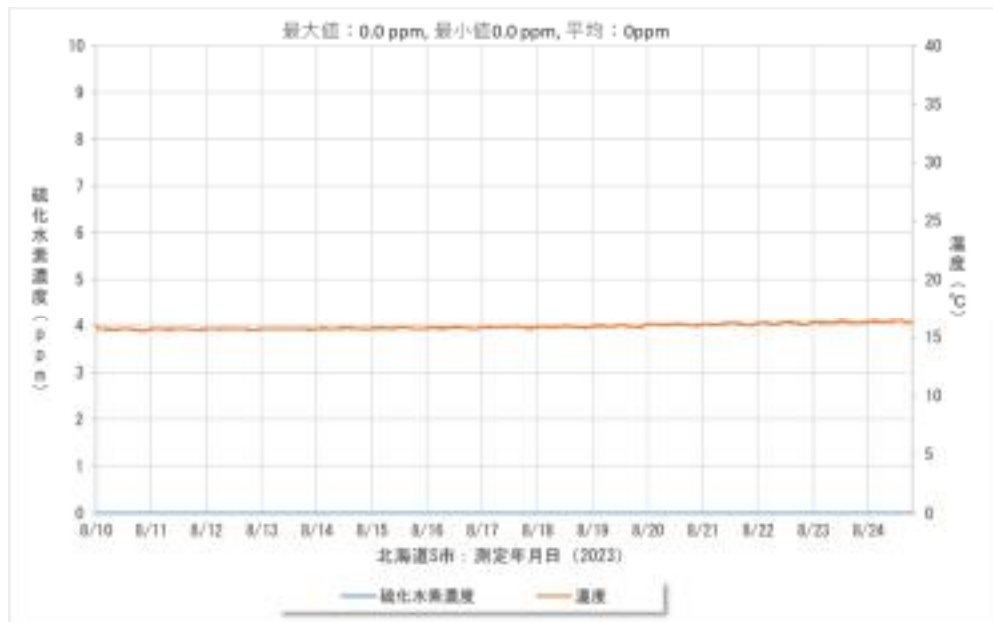
図 2 硫化水素濃度連続測定結果
(2023年8月10日～2023年8月24日)

硫化水素濃度の測定結果を図 2 に示す。測定期間中の硫化水素濃度の平均値は、最大値 0.0ppm , 最小値 0.0ppm , 平均値 0ppm となり、マンホール内の平均温度は 15.9 となった。

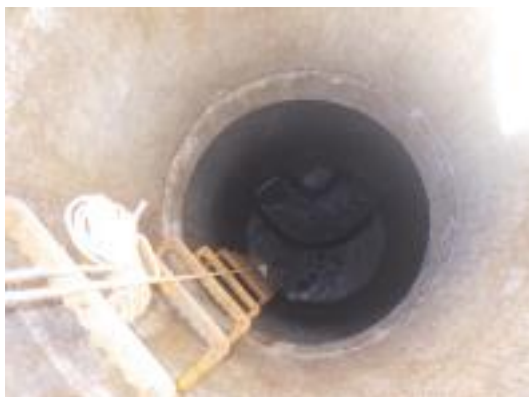
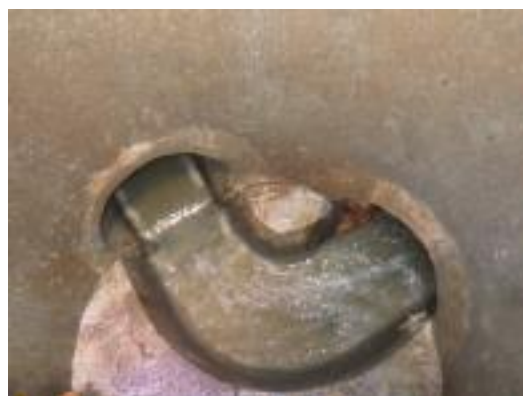
写真 3 マンホール内面状況（その 1） 写真 4 マンホール内面状況（その 2）

目視による製品の外観調査の結果、マンホール内面に腐食の発生は確認されず、腐食

深さは 0mm であった。マンホール内面の状況を写真 3 と写真 4 に示す。

マンホール内面の外観性状には、腐食の発生などの異常は認められず、コンクリートの腐食深さは0mmで、良好な供用状態にあることを確認した。

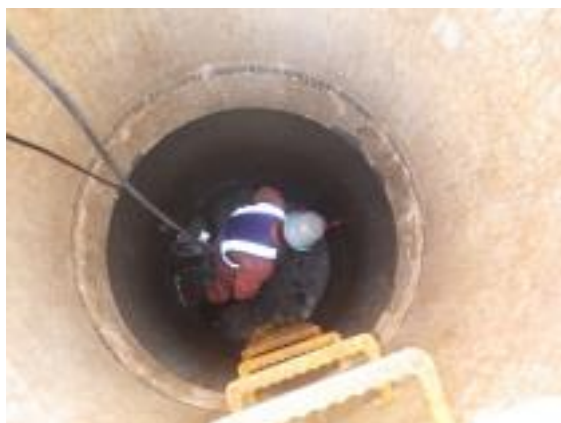
写真 5 コア供試体の採取状況

マンホール本体より、鉄筋の影響を受けない部分から EPMA 分析用のコア供試体を採取した。コア供試体は直径 15mm × 深さ 30mm 程度とし、マンホールの壁厚を突き抜けないように採取した。コア供試体採取跡の補修には、ビック剤入りの速硬性モルタルを使用した。ビック剤入りの速硬性モルタルの強度は、マンホール本体強度（設計基準強度 35N/mm^2 ）と同程度の強度を有している。

コア供試体の採取状況と採取跡の補修状況を写真 5 と写真 6 に示す。
