ビックリートの健全度追跡調査結果報告書

(広島県H市内)

2023年12月

ビックリート製品協会

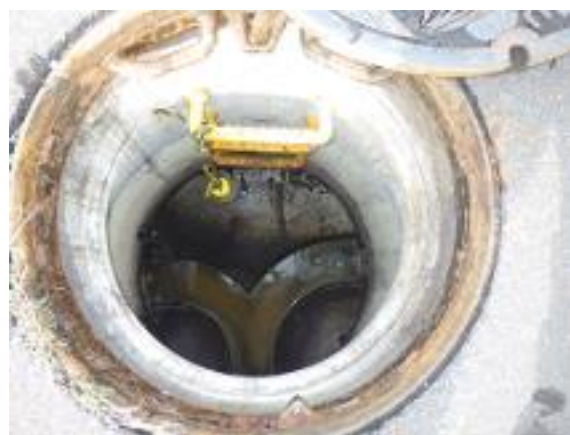
写真 2 硫化水素測定器の設置方法 (例)

設置方法: マンホール内のステップに, 脱落等が生じない様に紐などで吊下げた。

データのロギングは 10 分毎とし, 1～2 週間連続して計測した。

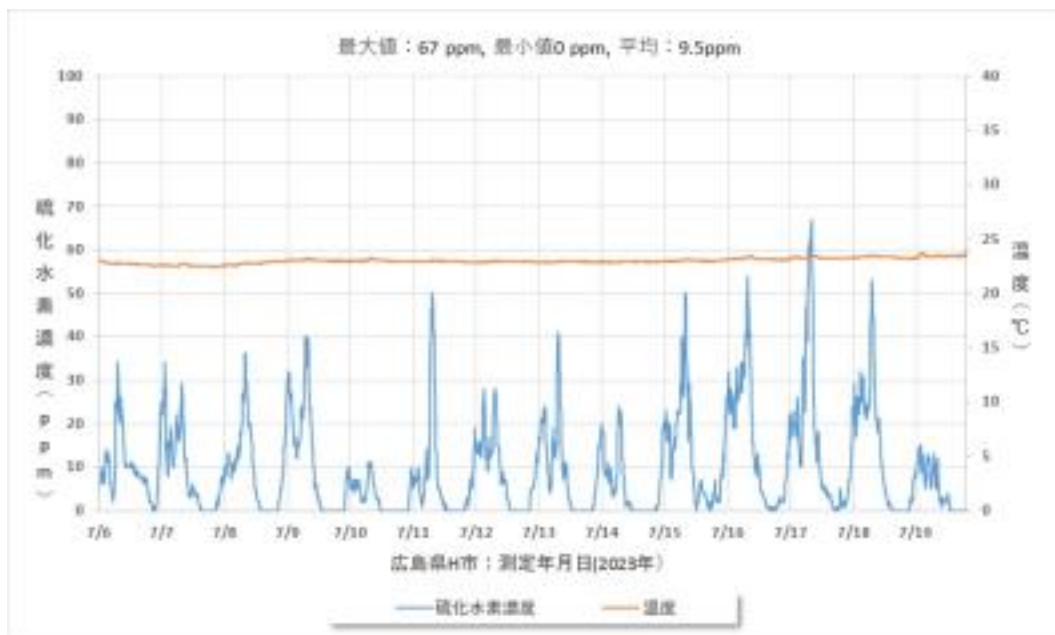
図 2 硫化水素濃度連続測定結果
(2023年7月6日~2023年7月20日)

硫化水素濃度の測定結果を図 2 に示す。測定期間中における硫化水素濃度の最大値は 67ppm , 最小値は 0ppm , 平均値は 9.5ppm , となり , 平均温度は 23.0 となった。

気相部の平均硫化水素濃度は9.5ppmであった。

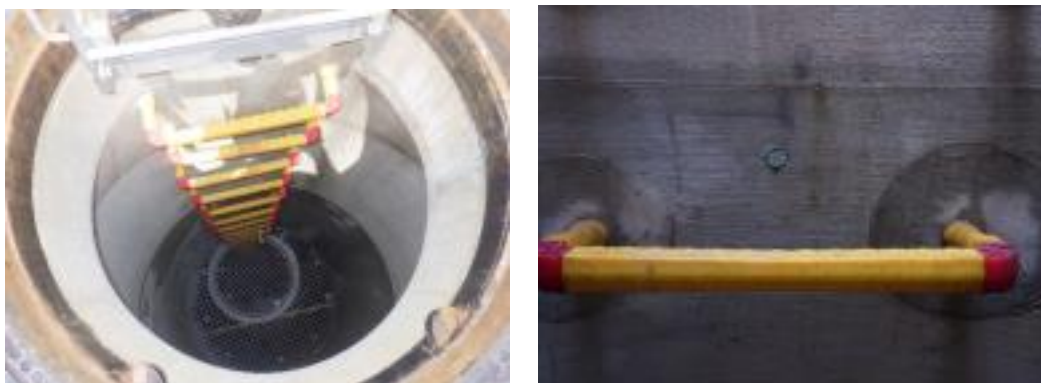
写真 3 マンホール内面状況（その1） 写真 4 マンホール内面状況（その2）

目視による製品の外観調査の結果，マンホール内面のコンクリートに腐食の発生は確認されず，腐食深さは0mmであった。マンホール内面の状況を写真 3 と写真 4 に示す。

マンホール内面の外観性状には、腐食の発生などの異常は認められず、コンクリートの腐食深さは0mmで、良好な供用状態にあることを確認した。

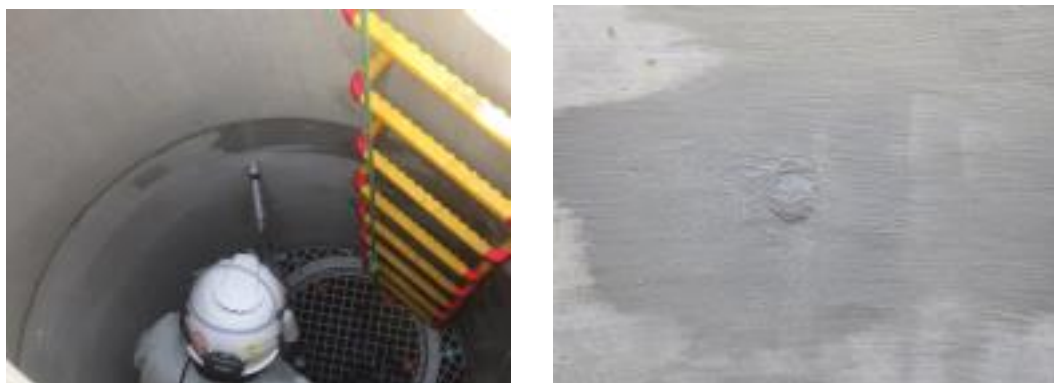
写真 5 コア供試体の採取状況

マンホール本体より，鉄筋の影響を受けない部分から EPMA 分析用のコア供試体を採取した。コア供試体は直径 15mm × 深さ 30mm 程度とし，マンホールの壁厚を突き抜けないように採取した。コア供試体採取跡の補修には，ビック剤入りの速硬性モルタルを使用した。ビック剤入りの速硬性モルタルの強度は，マンホール本体強度（設計基準強度 35N/mm^2 ）と同程度の強度を有している。

コア供試体の採取状況と採取跡の補修状況は，写真 5 と写真 6 に示すとおりである。

写真 6 採取跡の補修状況
