# ビックリートの健全度追跡調査結果報告書

(三重県 I 市内)

2023 年 12 月

ビックリート製品協会

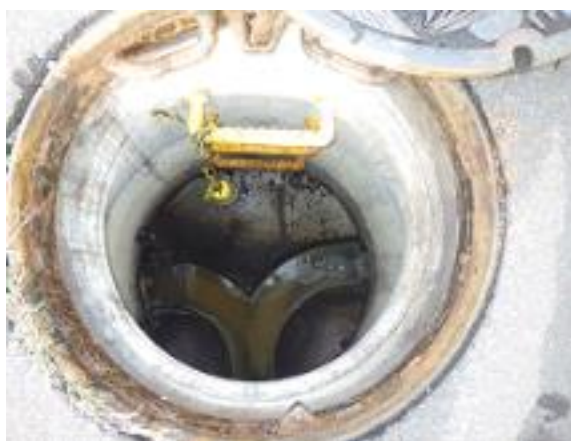
写真 2 硫化水素測定器の設置方法(例)

設置方法:マンホール内のステップに,脱落等が生じない様に紐などで吊下げた。  
(写真 2参照)

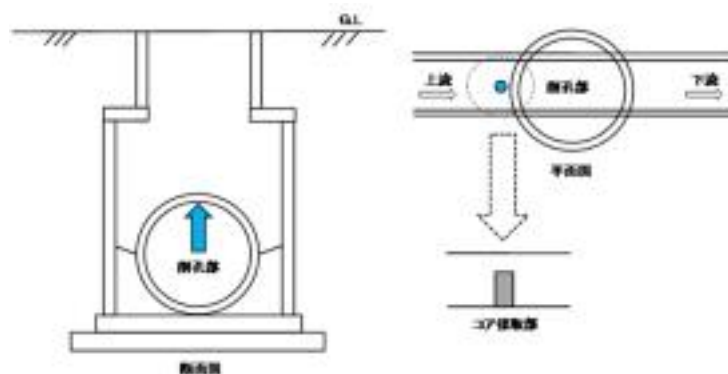
図 1 コア供試験体の採取状況

EPMA 分析に用いるコア供試体の採取の概略を図 1 に示す。コア供試体は管頂部から採取する予定であったが、調査当日は下水の流量が多く、コア抜き機先端が水に漬かる状況であったため、管頂部よりもやや左側に移動した箇所からコアを採取した。

コア供試体の採取は、鉄筋の影響を受けない部分で行い、管厚を突き抜けないものとした。

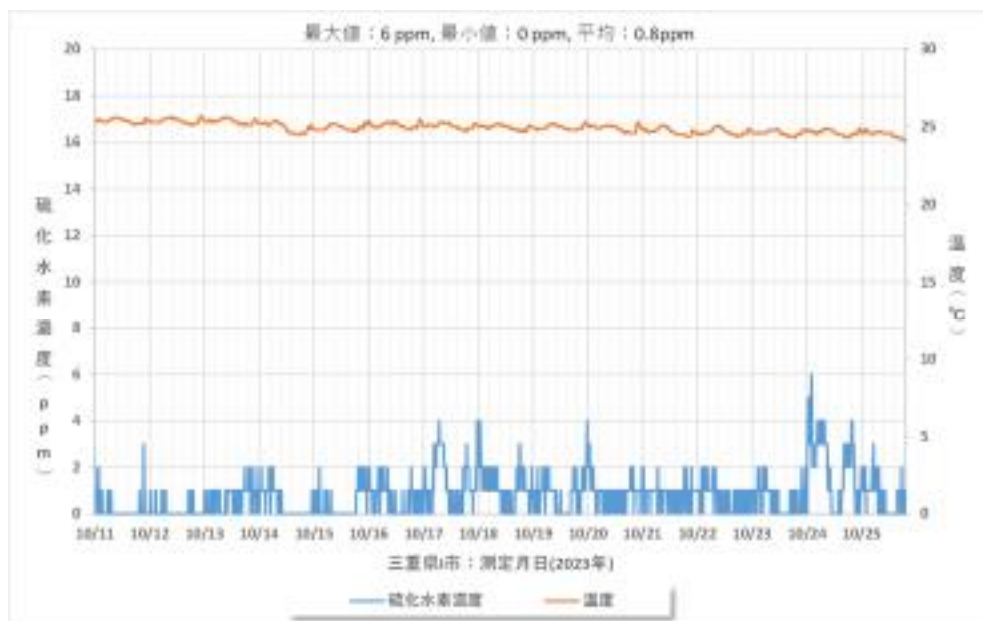
図 2 硫化水素濃度連続測定結果  
(2023 年 10 月 11 日～2023 年 10 月 26 日)

硫化水素濃度の測定結果を図 2 に示す。5 年前の実施では硫化水素は発生していなかったが、今回の測定では最大 6ppm、最小値 0ppm、平均 0.8ppm の硫化水素濃度が測定された。なお、マンホール内の平均温度は 24.9 となった。

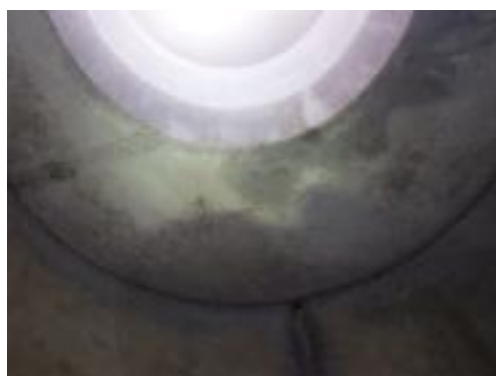
写真 3 マンホール内面状況

目視による製品の外観調査の結果、管路の内面に腐食の発生は確認されず、腐食深さは 0mm であった。マンホール内面の状況を写真 3 と写真 4 に示す。

マンホール内面の外観性状には、腐食の発生などの異常は認められず、コンクリートの腐食深さは 0mm で、良好な供用状態にあることを確認した。

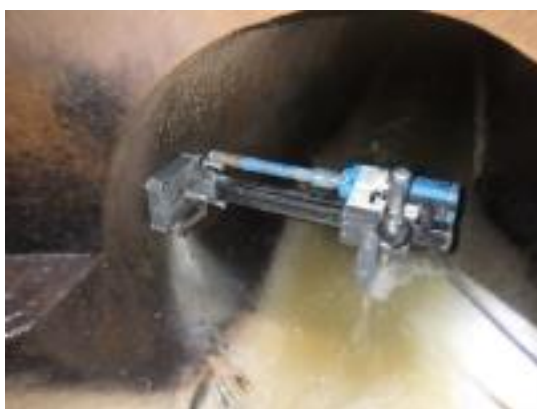
写真 5 コア供試体の採取状況

管路本体より，鉄筋の影響を受けない部分から EPMA 分析用のコア供試体を採取した。コア供試体は直径 15mm×深さ 30mm とし，管路の壁厚を突き抜けないように採取した。コア供試体採取跡の補修には，ビック剤入りの速硬性モルタルを使用した。ビック剤入りの速硬性モルタルの強度は，管路本体強度（設計基準強度 35N/mm<sup>2</sup>）と同程度の強度を有している。

コア供試体の採取状況と採取跡の補修状況は，写真 5 と写真 6 に示すとおりである。
