ビックリートの健全度追跡調査結果報告書

(北海道 Y 郡 A 町内)

2023 年 12 月

ビックリート製品協会

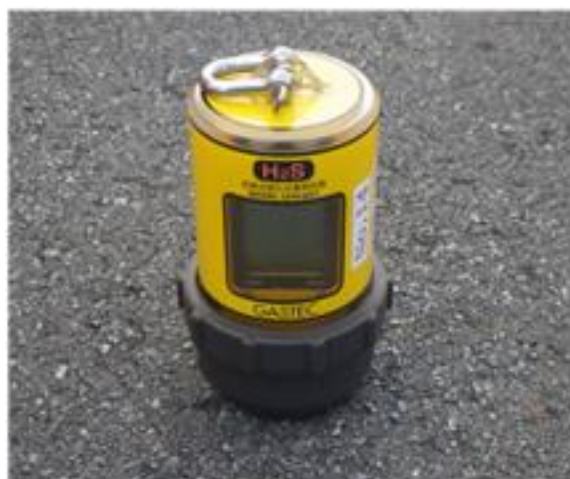
写真 1 硫化水素測定器

計測器は、硫化水素ガスの濃度を無人で連続的に計測するデータロガー機能を備えた検出器を用いた。(写真1参照)

名 称: 拡散式硫化水素測定器

測定原理: 定電位電解式

測定内容: 硫化水素ガス

測定範囲: 0～1000ppm

外形寸法: 直径 89mm×高さ 148mm 重量 390g

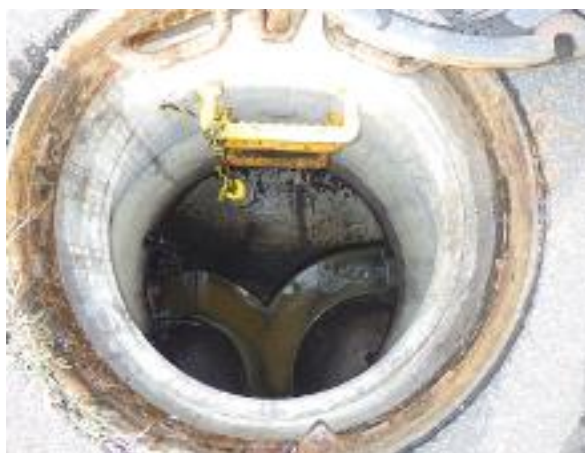
写真 2 硫化水素測定器の設置方法

設置方法: マンホール内のステップに, 脱落等が生じない様に紐などで吊下げた。

データのロギングは 10 分毎とし, 1～2 週間連続して計測した。

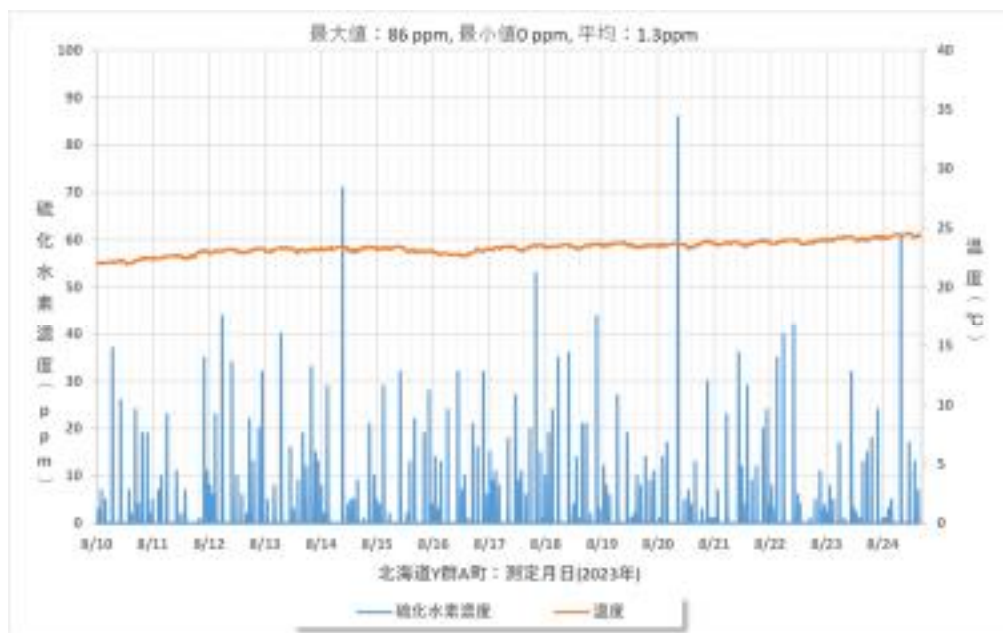
図 2 硫化水素濃度連続測定結果
(2023年8月10日～2023年8月25日)

硫化水素濃度の測定結果を図 2 に示す。測定期間中の硫化水素濃度の最大値 86.0ppm , 最小値は 0ppm , 平均値は 1.3ppm となり , マンホール内の平均温度は 23.3 となった。

気相部の平均硫化水素濃度は 1.3ppm であった。

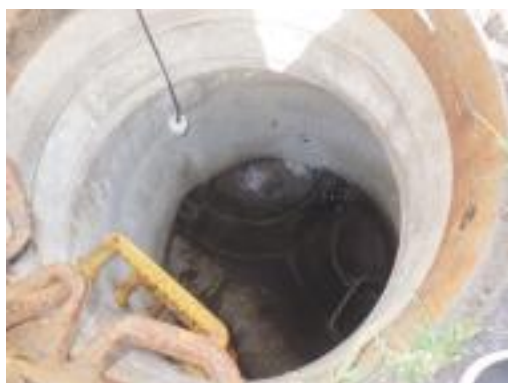
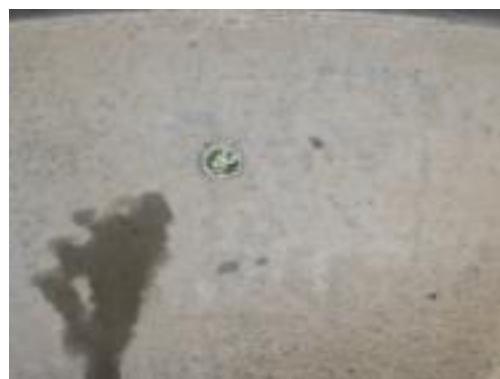
写真 3 マンホール内面状況 (その1) 写真 4 マンホール内面状況 (その2)

目視による製品の外観調査の結果，マンホール内面に腐食の発生は確認されず，腐食深さは0mmであった。マンホール内面の状況を写真 3 と写真 4 に示す。

マンホール内面の外観性状には、腐食の発生などの異常は認められず、コンクリートの腐食深さは 0mm で、良好な供用状態にあることを確認した。

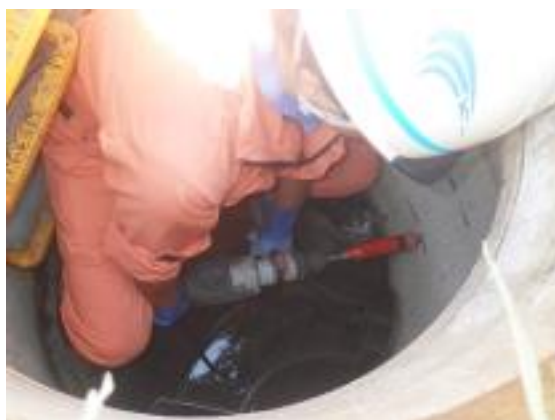
写真 5 コア供試体の採取状況

マンホール本体より，鉄筋の影響を受けない部分から EPMA 分析用のコア供試体を採取した。コア供試体は直径 15mm × 深さ 30mm 程度とし，マンホールの壁厚を突き抜けないように採取した。コア供試体採取跡の補修には，ビック剤入りの速硬性モルタルを使用した。ビック剤入りの速硬性モルタルの強度は，マンホール本体強度（設計基準強度 35N/mm^2 ）と同程度の強度を有している。
